LE PUMA

DE L'ARMÉE FRANÇAISE

Deuxième partie

La maintenance

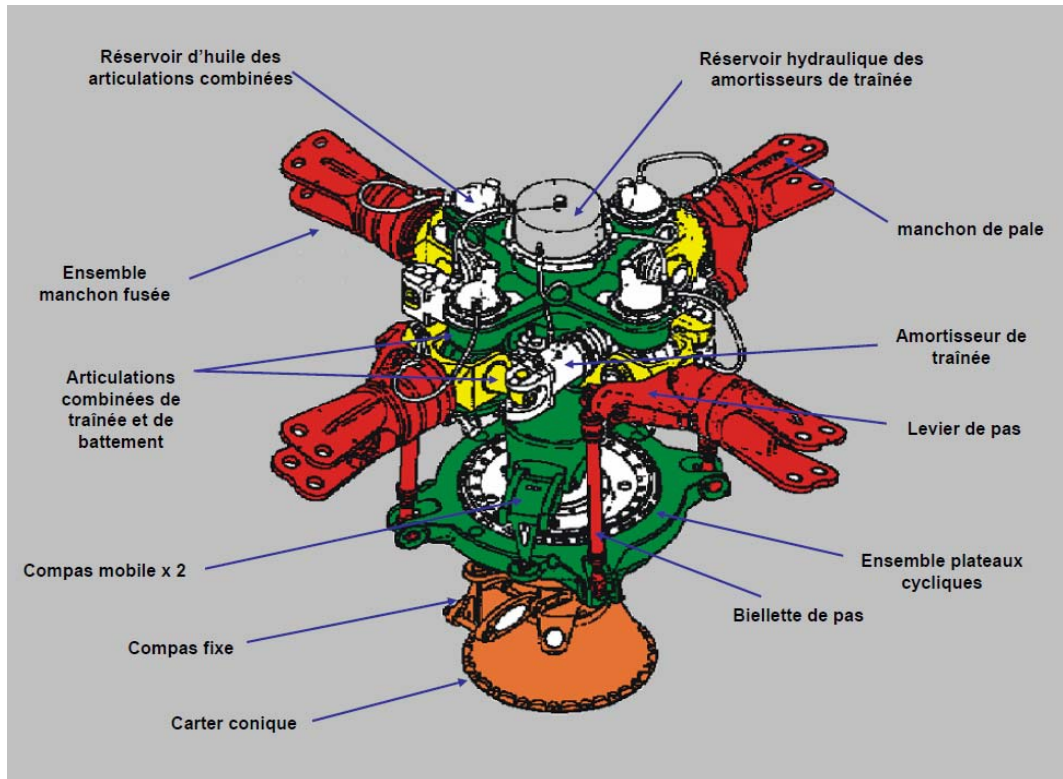
Le moyeu rotor principal du Puma SA 330 Ba. Poids 418 kg.

Il est à noter que la mise en place des graisseurs sur le MRP (45^{ème} CIM du 30 novembre 1983 - S 547), consécutive à une demande des états majors visant à réduire le nombre d'organes mis au rebut au cours des RE ou RG de l'ensemble, a notablement réduit le coût du Maintien en Condition Opérationnelle.

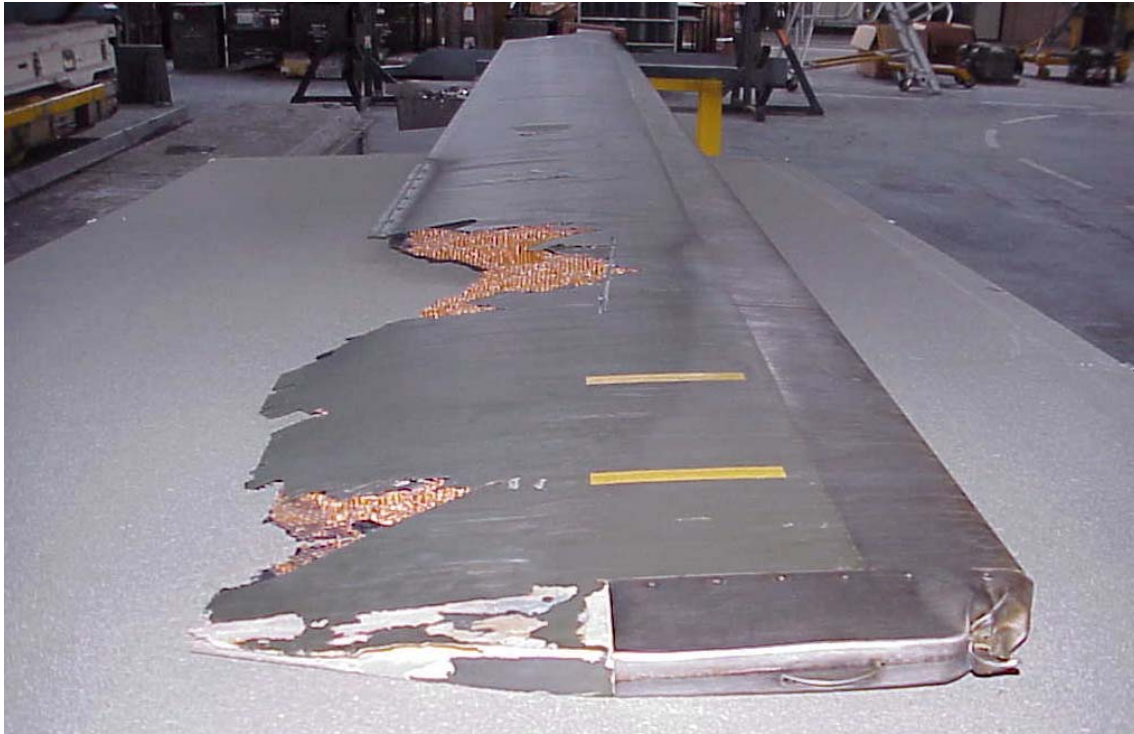
Les 4 Pales sont impactées. Les vibrations « légères » ressenties par l'équipage conduiront le CDT de bord à écourter la mission. Les mécanos étaient ravis.

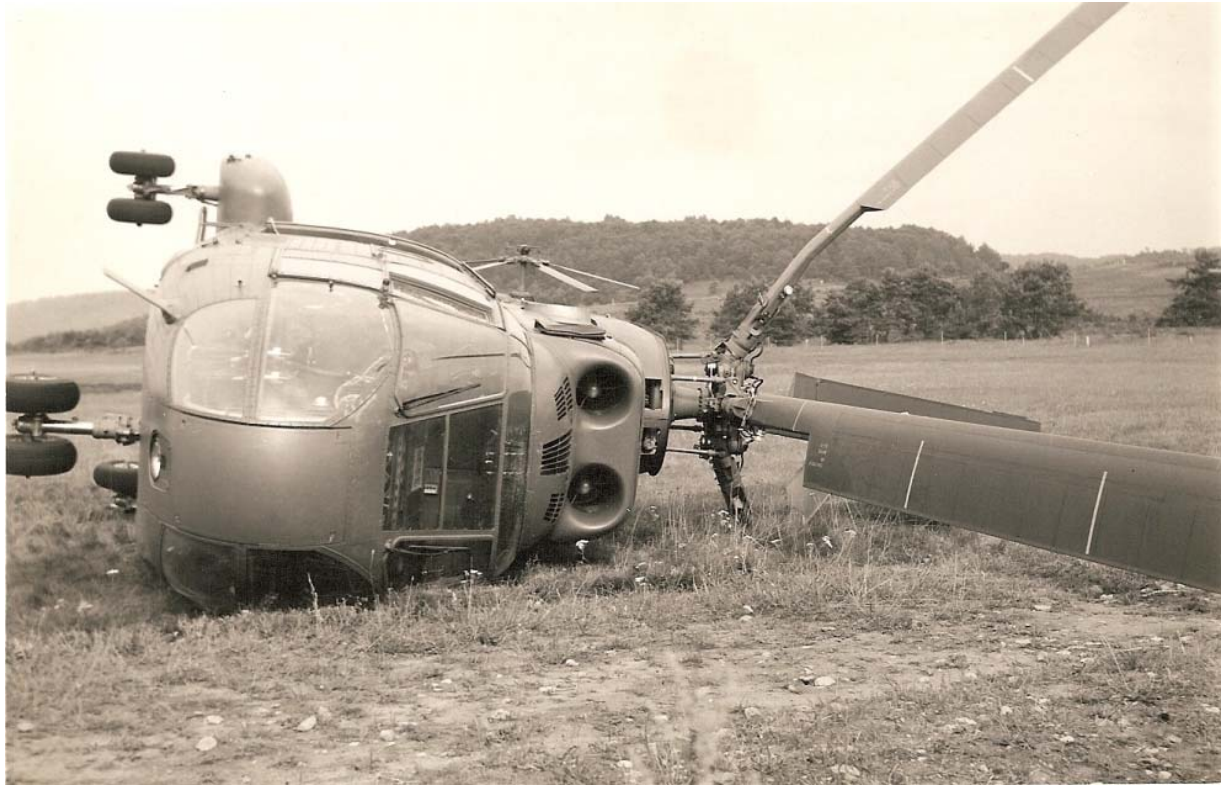
Les S 257, S 258 et S 259 - amarrage gros temps, renforcement des cadres 6818 et ...

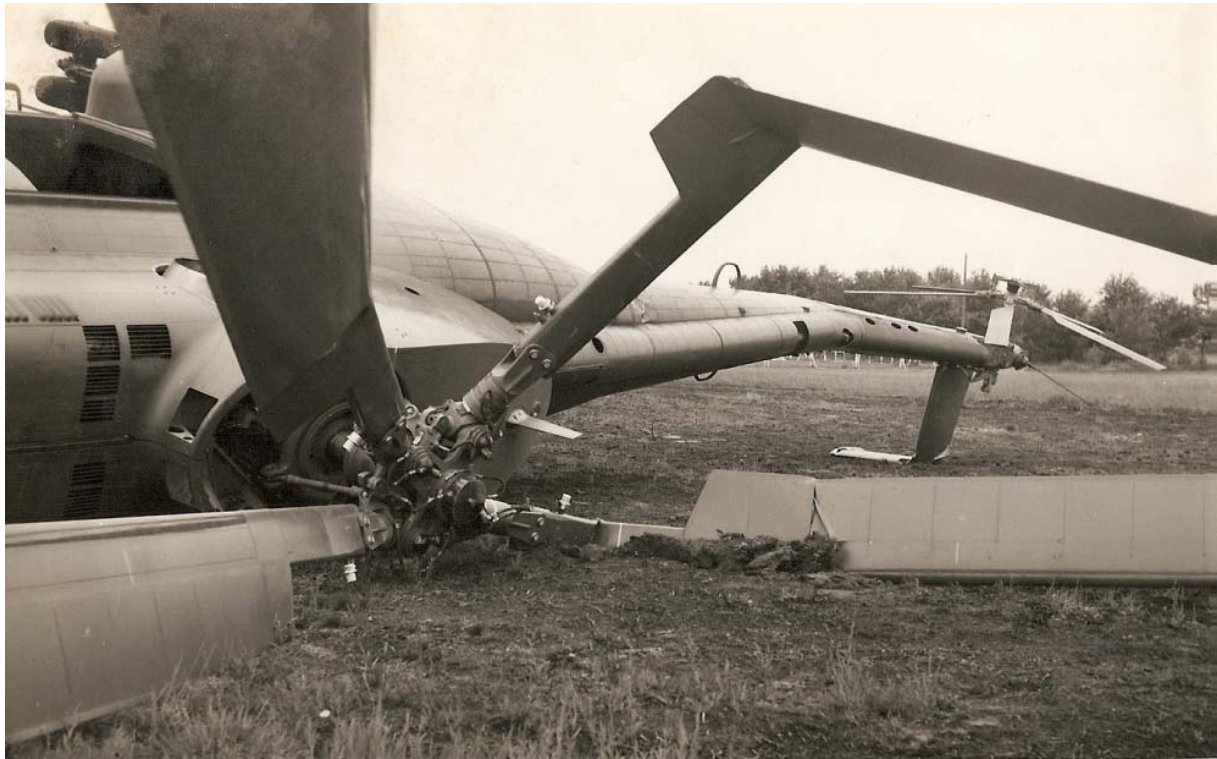
des ferrures au cadre 2480 - sont adoptées en procédure d'urgence le 23 octobre 1972.

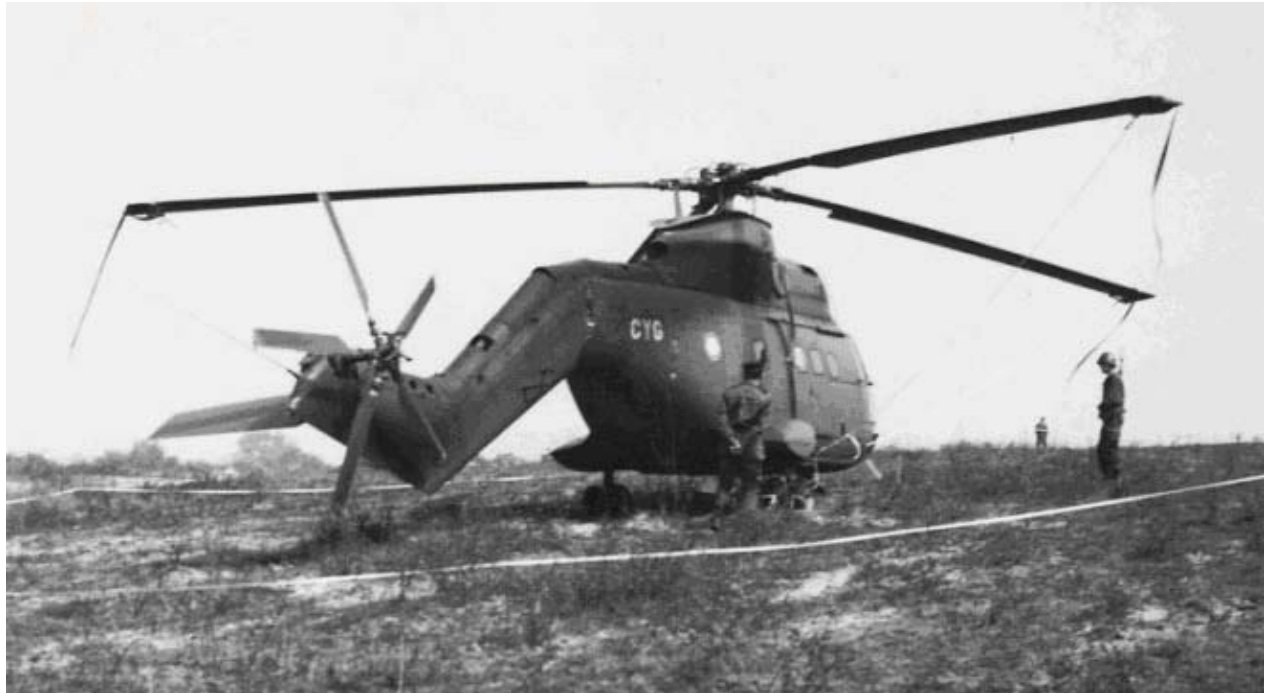
Un atterrissage un peu dur. La béquille de protection du rotor anti-couple sera adoptée en 15^{ème} CLM du 08 juillet 1971 - S 176 et S 177. La fixation de la béquille devra ensuite être renforcée, 22^{ème} CLM du 04 septembre 1973 - S 292.

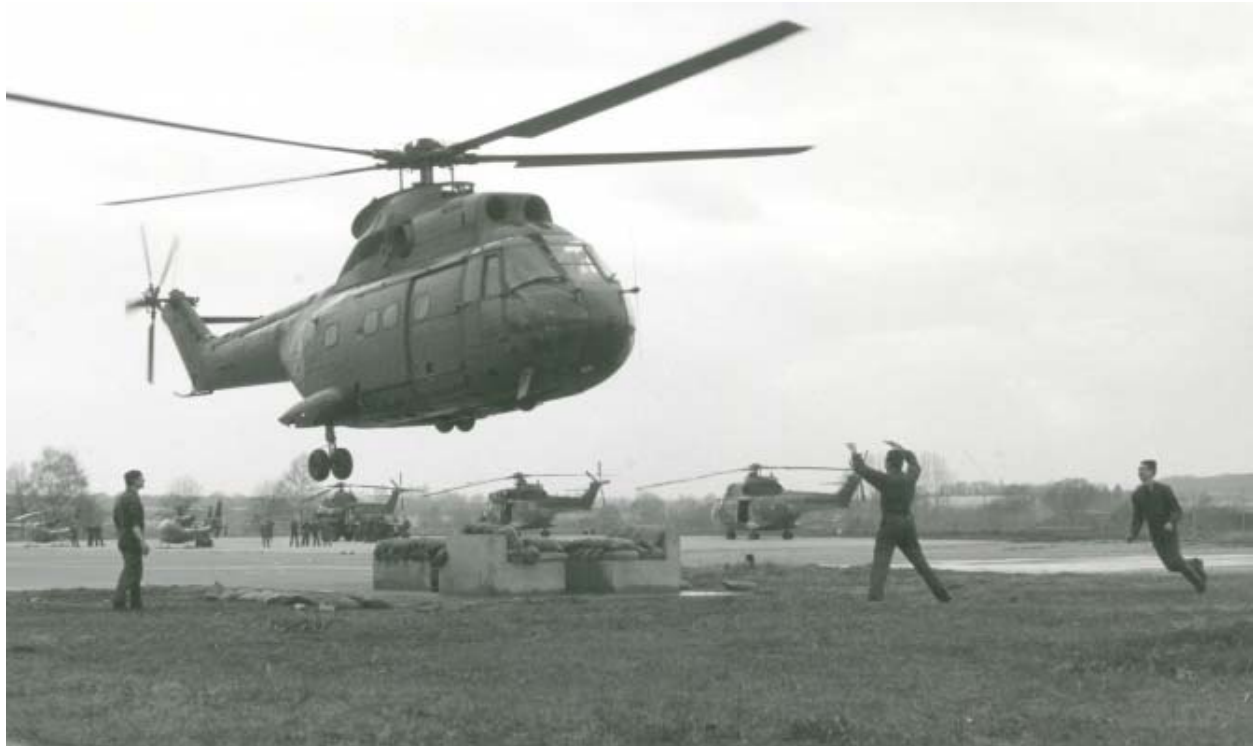
Bien que les organes du train aient été renforcés, ils font l'objet d'une rare attention du fait de leur vétusté. La béquille, les marchepieds longs et le Homing font leur apparition.
